Platz, marode Bausubstanz, Probleme ...

Sanierungsmaßnahmen für die Freiwilligen Feuerwehren dringend erforderlich

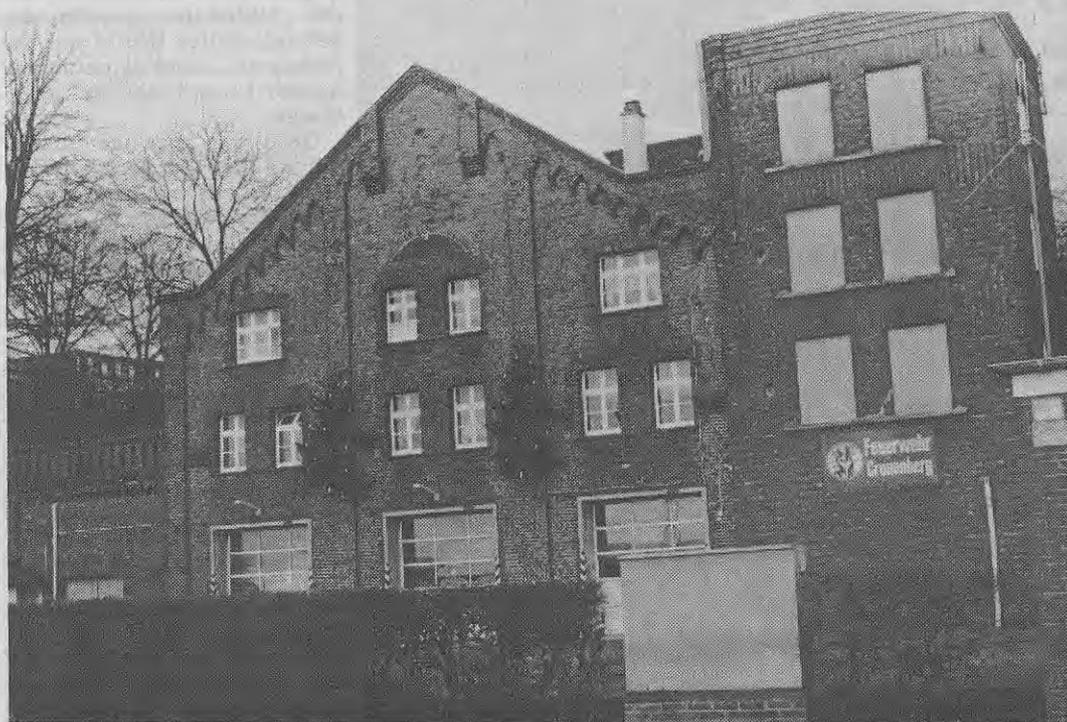
Von weitem gesehen, bietet die Wache der Freiwilligen Feuerwehr Cronenberg ein durchaus schönes Bild: Näheres Hinsehen jedoch kann diesen ersten Eindruck mit Leichtigkeit zerstören.

Auch die Außenfassade des Bauwerks an der Kemmanstraße befindet sich in einem äußerst maroden Zustand: Die Verfugung der Klinkerfassade ist eigentlich nur noch dort vorhanden, wo sie vor drei Jahren ausgebessert worden ist. Allerdings umfaßt die Ausbesserungsfläche — nunmehr zehn Prozent, ansonsten sind durch Eindringen von Wasser und nachfolgendem Frost die meisten Klinkersteine gesprungen oder halbiert. Die Folge: Große Wasserschäden im Inneren des Gebäudes. Die Außenwände sind zum Teil sogar so stark durchfeuchtet, daß Putz- und Farbabplatzungen mittlerweile zur Tagesordnung gehören. Ohne das jährliche Ausbessern solcher Flächen würde sich die Garage

schon seit einiger Zeit in einem elenden Zustand befinden: Die Dehnungsfugen des Garagenbodens sind allesamt an den Fugenplanken abgerissen und zum Teil überhaupt nicht mehr vorhanden. Alle 14 Tage läuft das anfallende Wasser beim Putzen der Wagenhalle in die darunterliegenden Kellerräume. Auch deshalb sind die von den Bewohnern des Gebäudes und von der Freiwilligen Feuerwehr genutzten Räume des Kellers feucht oder vom Pilz befallen. Die zur Stützung des Hallenbodens gedachte Holzkonstruktion ist äußerst hinderlich. Spätestens am zweiwöchigen Putztag sind Feuchtschäden durch das benutzte und benötigte Wasser unvermeidlich.

Die einfachverglasten und alten Fenster des Gebäudes sind größtenteils undicht und entsprechen nicht den heutigen Ansprüchen oder Grundsätzen der Wärmeschutzverordnung. Aber auch der links angebaute Schuppen, der von der Freiwilligen Feuerwehr als Lagerraum benutzt wird, befindet sich in einem äußerst schlechten Zustand: Das Dach ist undicht, die Holzkonstruktion verrottet, ein Einsturz wird für die nächste Zeit befürchtet. Aufgrund der starken Feuchtigkeit wölbt sich die Außenwand bereits nach innen. Der Putz zwischen den Mauerziegeln des Hauses ist schon mehrere Zentimeter herausgebröckelt. Da der Keller für die Freiwillige Feuer-

15 Positionen — gliedert in acht Einzelpläne — beantragte die Cronenberger Bezirksvertretung zur Anmeldung in den Doppelhaushalt 1994/95: Der Anbau einer Wagenhalle an der Wache der Freiwilligen Feuerwehr Hahnerberg und die Sicherung und Renovierung des Gebäudes der Freiwilligen Feuerwehr Cronenberg sind Inhalt des ersten Einzelplanes.
